## **KLIPMURE VERTEL VERHALE**

**J.J.B. Dreyer**

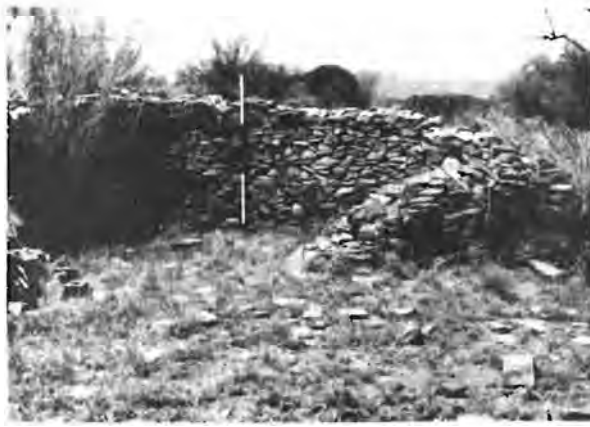
*'n Voorbeeld van die klipbouwerk van een van die veekele wat baie goed bewaar gebly het.*

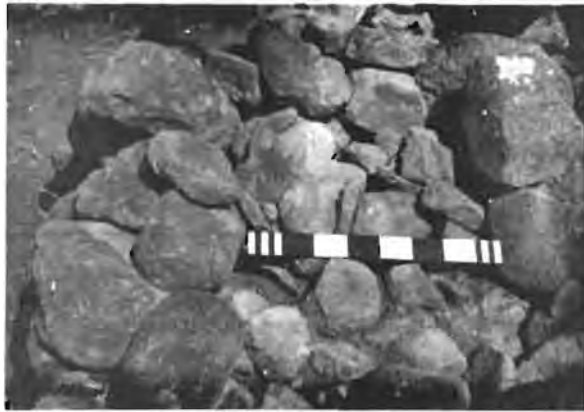
*Hier kan duidelik gesien word dat die muur uit drie dele bestaan. Die groter klippe aan die buitekant met die opvulling van kleiner klippe in die middel.*

Klipmure is volgens 'n bepaalde tegniek gebou. Die twee buitekante van die mure is eers gepak van die beskikbare onbewerkte materiaal uit die

omgewing, waarna die opening tussenin algaande met kleiner, los klippe opgevul is. Fondamente het bestaan uit groter klippe wat bloot op die grond geplaas is. Die krale is rofweg rond of ovaalvormig. Reghoekige strukture was aan hierdie mense onbekend. Die kraalhek is smal met 'n duidelike drumpelklip op die grond. Die punte van die mure is nie uitsonderlik afgerond nie en eindig soms taamlik ru.

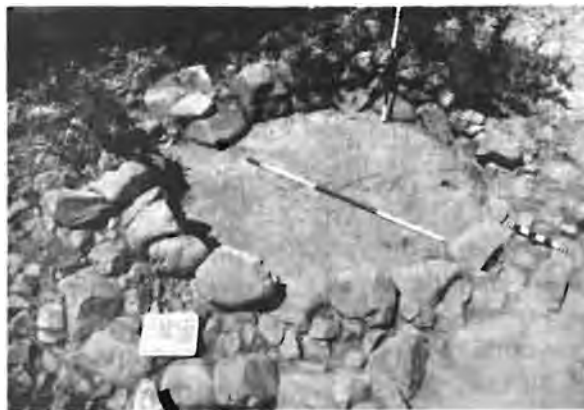
*Oorblyfsels van een van die kleiner klipstrukture met die gesmeerde kleivloer duidelik sigbaar.*

Op Doornpoort is daar egter tydens die opgrawings in sommige van hierdie strukture

duidelike oorblyfsels van gesmeerde kleivloere gevind. Dit beteken dat hierdie woonhutte kon gewees het wat moontlik van 'n grasdak voorsien was. Bevestiging vir so 'n bewering is moeilik, aangesien daar niks van die dak bewaar gebly het nie. Ander navorsers in die Vrystaat noem egter dieselfde moontlikheid van kliphutte met lae mure en gesmeerde kleivloere en grasdakke as woonplek van die veewagters. In gevalle soos hierdie berus die verklaring van 'n bepaalde verskynsel dus bloot op omstandighedsgetuie.

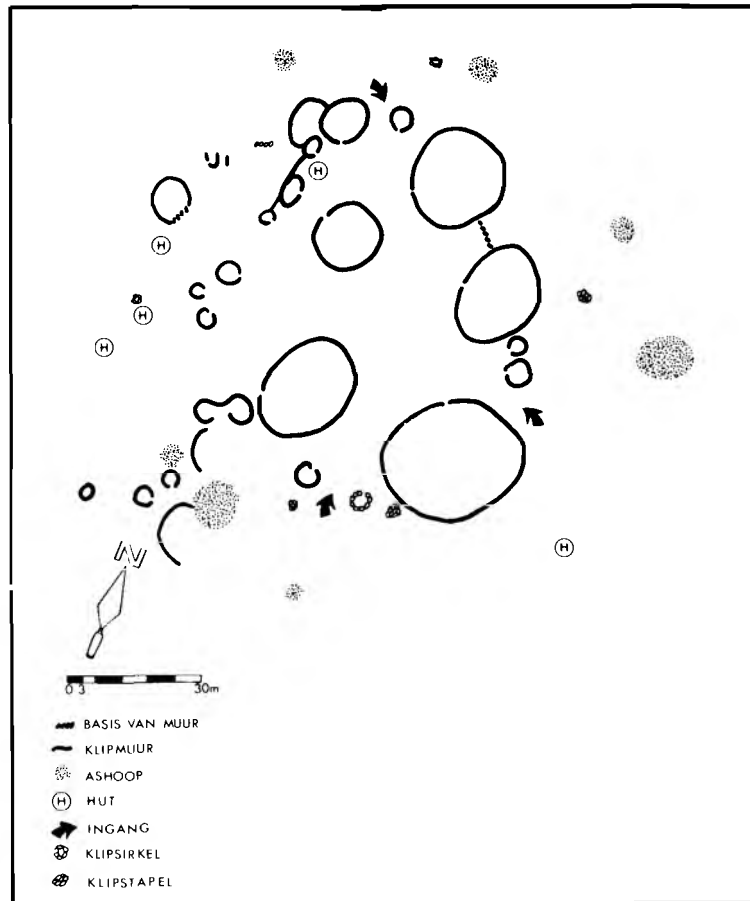
'n Plantekening van een van die wooneenhede. Die veekrale en kleiner klipstrukture word aangetoon. Die pyle toon die ingange vir die vee aan. Woonhutte was waarskynlik rondom die krale geleë.
